# 大鹏办事处海洋生物产业园“10·8” 触电事故调查报告

2021年10月8日20时许，深圳市大鹏新区大鹏街道布新社区工业大道2号深圳国际生物谷大鹏新区海洋生物产业园M栋一楼餐厅发生一起触电事故，造成1人死亡。事故发生后，根据《生产安全事故报告和调查处理条例》（国务院令 第493号）的有关规定，新区管委会授权新区应急管理局牵头成立由新区政法办公室、住房和建设局、总工会、市公安局大鹏分局及大鹏办事处等部门有关人员组成事故调查组。现调查组已对该事故调查完毕。调查认定，**大鹏办事处海洋生物产业园“10·8”触电事故是一起一般生产安全责任事故**。具体情况报告如下：

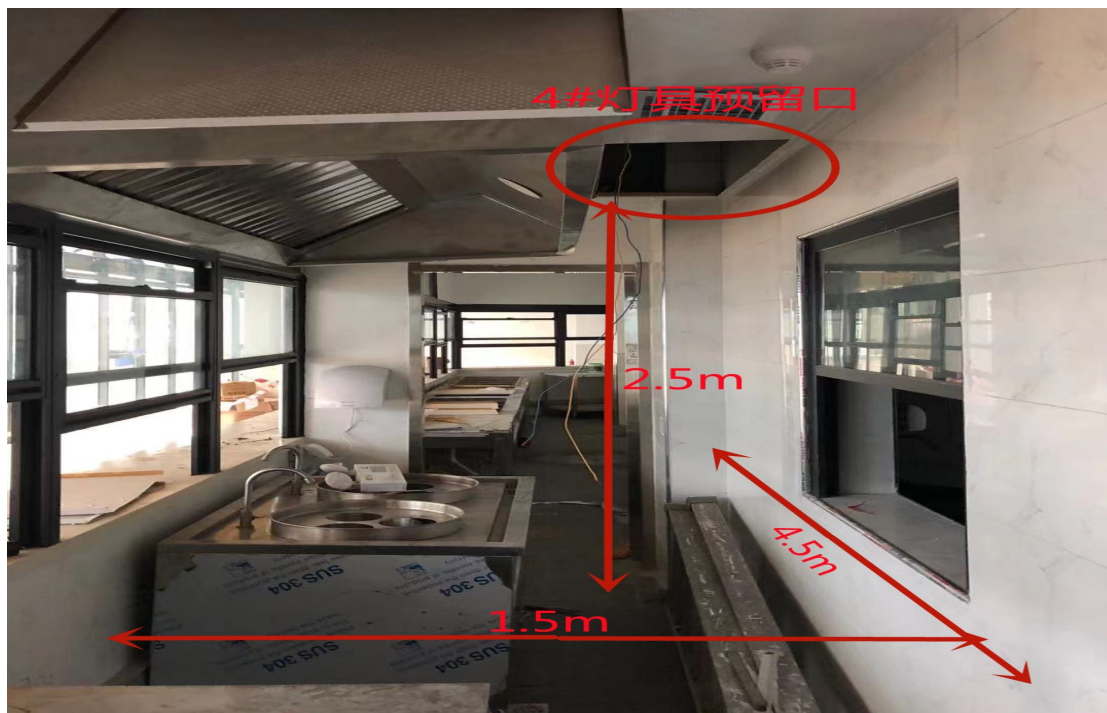
1. 涉事具体位置为国际生物谷大鹏新区海洋生物产业园 M

栋一楼餐厅厨房传菜间（详见图 1），该区域长 4.5m，宽 1.5m，地面离天花板吊顶 2.5m，靠近大门位置有 2 个不锈钢平台，平台上方安装有不锈钢抽油烟机；

图 1：餐厅厨房传菜间现场图

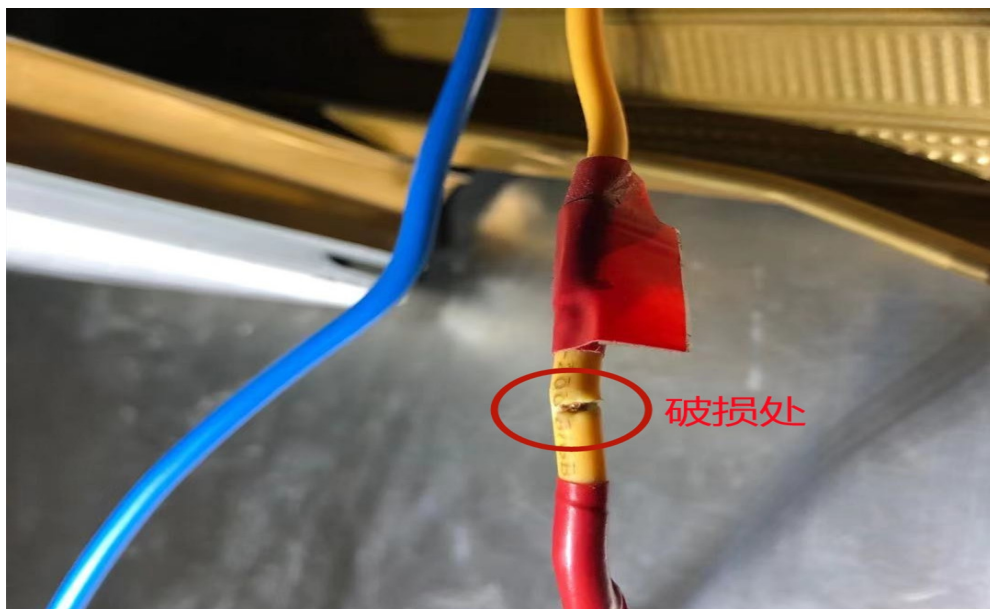
7. 现场 4#灯具位置的 2 条预留电线端头均采用绝缘胶布进行密封，在 4#灯具接近龙骨位置，黄色火线有一处绝缘层挤压破损、铜导线外露（详见图 2），通电后黄色火线端头导体测试带电。

图 2：黄色火线破损处

谢永胜在厨房天花板吊顶内爬行过程中，因4#灯具预留电线（黄色火线）的绝缘层受外力挤压被划破漏电，其身体与带电天花铝扣板和金属龙骨接触，两手之间形成触电回路，最终触电死亡。

**（一）深圳市标胜建设工程有限公司。**一是要加强对施工现场的安全管理，尤其是加强作业人员在狭小空间作业的安全管理，做到先行验电、断电作业、拉闸挂牌、作业监护、风险排查、安全防护等安全措施。二是严格落实作业人员安全教育培训制度，设置培训合格方可上岗作业的工作机制，严格考核要求，严禁安排未培训合格人员上岗作业。同时，作业人员上岗作业前，要全面详实告知作业过程中存在的安全风险和注意事项。三是要严格落实特种作业人员持证上岗管理规定，凡涉及特种作业的岗位，必须使用取得相应特种作业操作证的人员上岗作业。四是要建立“每周一检”制度，根据深圳市小散工程安全生产指引逐条逐项进行自查自纠行动。
