# **大鹏办事处建设路 14-6 号“11·24”物体 打击事故调查报告**

2021 年 11 月 24 日 10 时 40 分许，深圳市大鹏新区大鹏街道大鹏社区建设路 14-6 号店铺发生一起物体打击事故，造成 1 人死亡。事故发生后，根据《生产安全事故报告和调查处理条例》（国务院令第 493 号）的有关规定，新区管委会授权新区应急管理局牵头成立由新区政法办公室、住房和建设局、总工会、市公安局大鹏分局及大鹏办事处等部门有关人员组成事故调查组。现已调查完毕。调查认定，**大鹏办事处建设路 14-6 号“11·24”物体打击事故是一起一般生产安全责任事故**。具体情况报告如下：

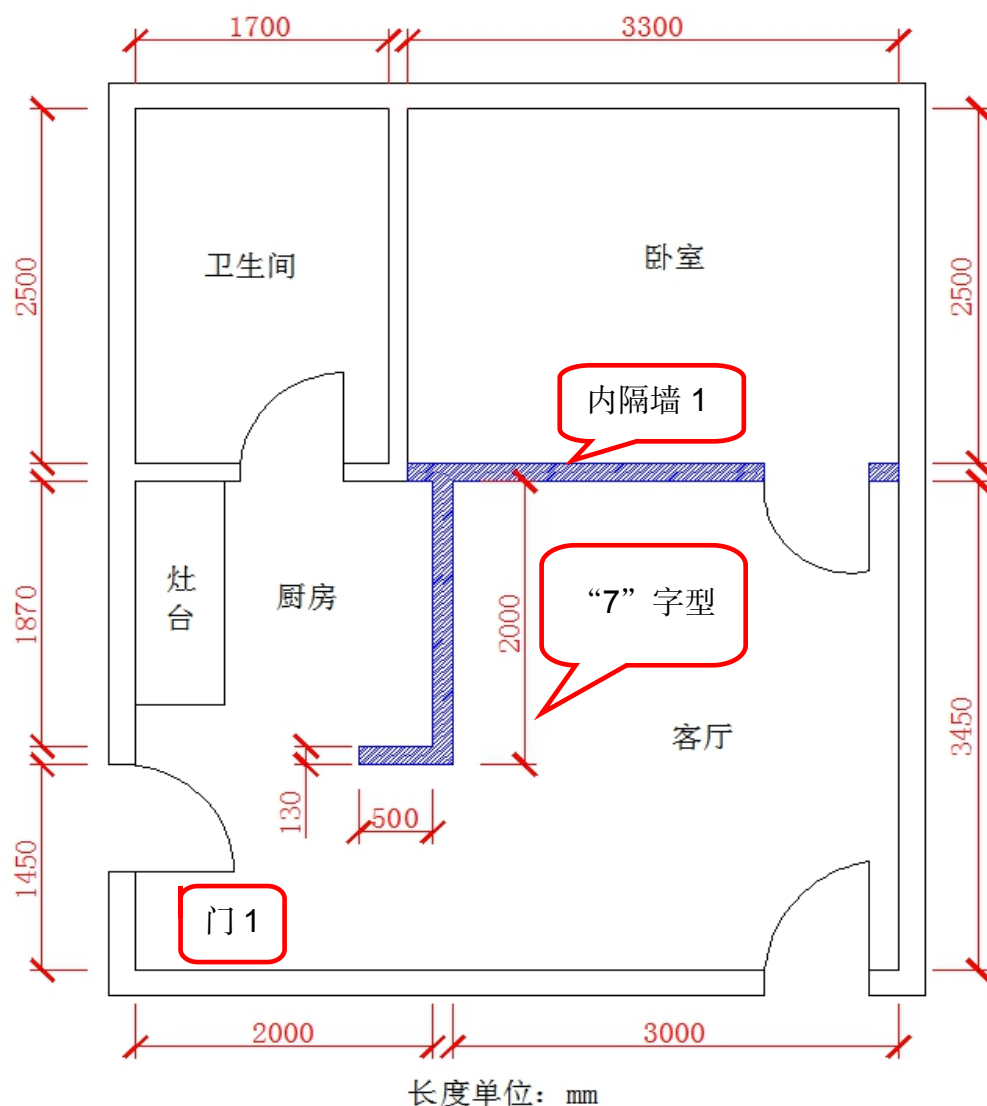
图 1：涉事店铺里间内部平面示意图

涉事店铺暄暄便利店位于大鹏新区大鹏街道大鹏社区建设路 14-6 号一楼，房间分为里间与外间。里间通过内隔墙分割为卧室、卫生间、厨房、客厅，其中，卧室顶部上铺木质隔层板。房屋里间的平面布局、尺寸如图 1 所示。

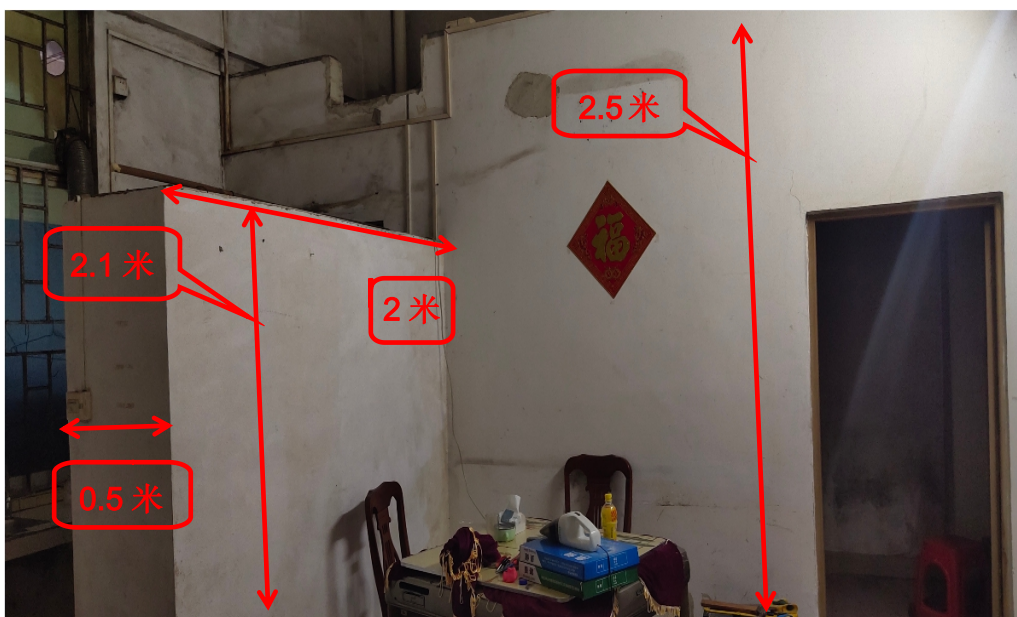
图 2：涉事店铺里间改造前实拍图

涉事内隔墙主要包括两部分：内隔墙 1 和“7”字型内隔墙，均用尺寸为  $240\text{mm} \times 115\text{mm} \times 53\text{mm}$  的红砖砌筑而成，墙体宽度为  $130\text{mm}$ 。其中，内隔墙 1 长  $3.3\text{m}$ ，高  $2.5\text{m}$ ；“7”字型内隔墙高长  $2.1\text{m}$ ，短边长  $0.5\text{m}$ 、长边长  $2\text{m}$ 。具体详见图 2。

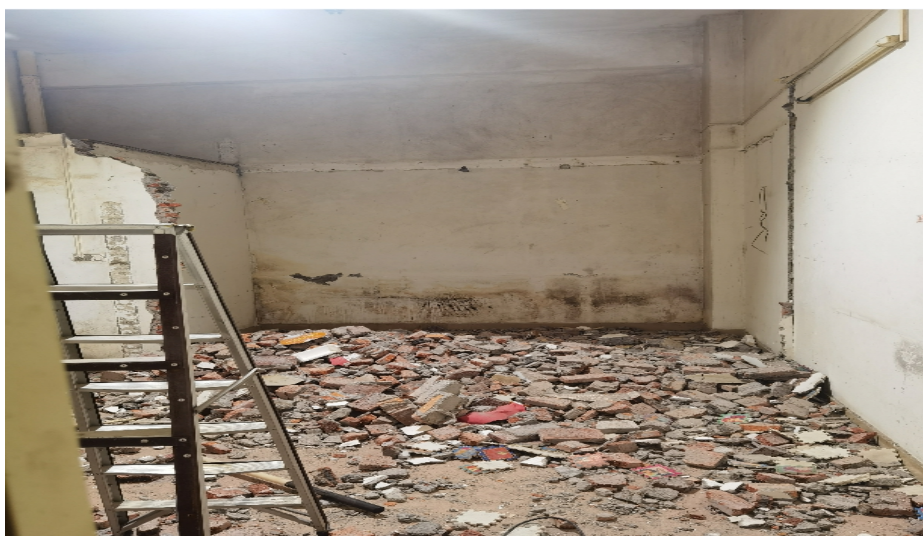
图 3-1：内隔墙 1 拆除后现场情况

经现场踏勘，内隔墙 1 事发时已拆除完毕，墙体拆除后砖块尺寸较小、较为均匀，墙体基础砌筑在地板瓷砖面以下。

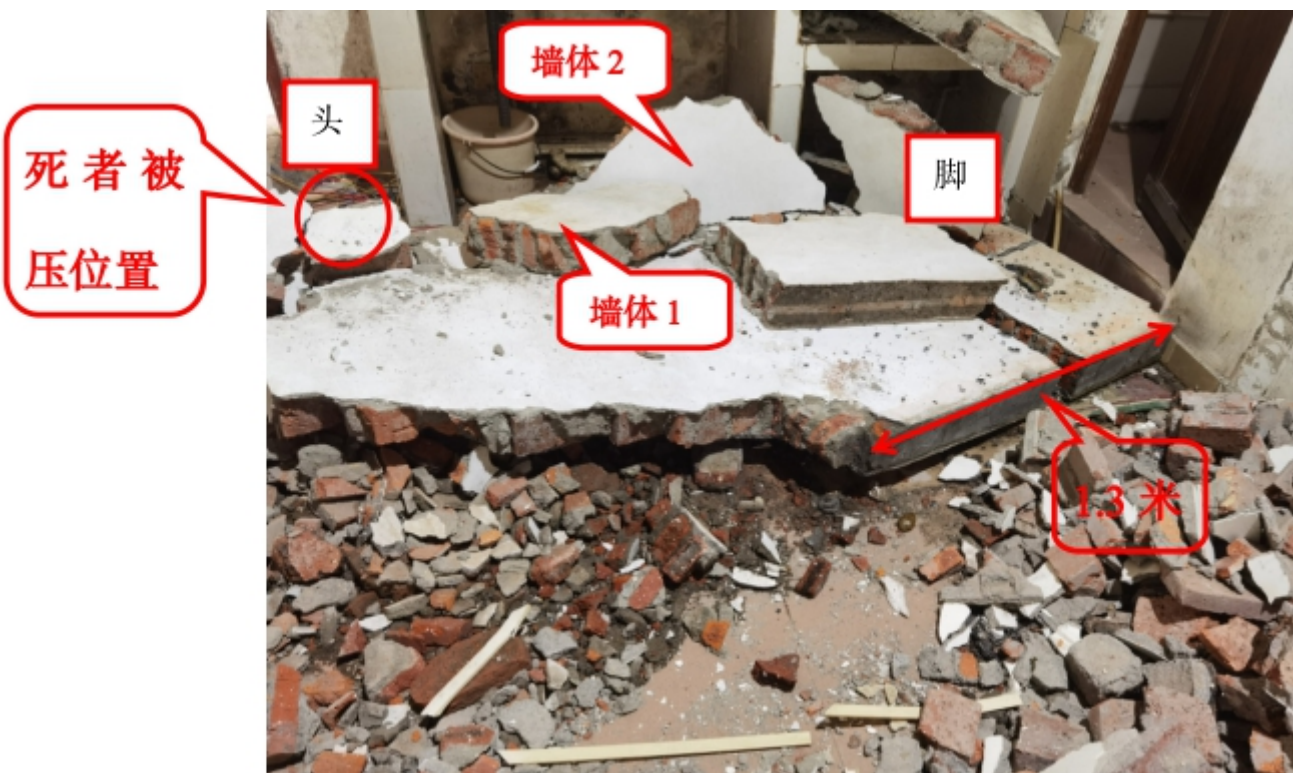
图 3-2：“7”字型内隔墙倒塌后现场情况

“7”字型内隔墙短边已拆除完毕；“7”字型内隔墙长边除有 0.7 米被“掏根”拆除外，整体倒向厨房侧，墙体断裂为较为完整的几大块；“7”字型内隔墙墙体直接砌筑在地板瓷砖上，且与内隔墙 1 无固定连接措施。具体详见图 3。

李小庚（死者）在拆除墙体前未能充分了解墙体结构及基础形式，先行拆除“7”字型内隔墙短边和根部，使墙体稳定性严重下降，最终墙体因铁锤敲击震动而失稳发生倾倒并压向李小庚，导致其胸腹腔脏器损伤致创伤性、失血性休克死亡。

1. 作业人员在墙体拆除施工前，未能根据墙体结构形式及现场实际情况制定安全可靠的拆除方案，未按照先长边后短边、先上后下进行逐层拆除，严重削弱了墙体稳定性。
