# 大鹏新区葵涌办事处木木夕舍民宿“4·30” 电梯挤压一般事故调查报告

“4·30”电梯维保亡人事故调查组  
2023年11月

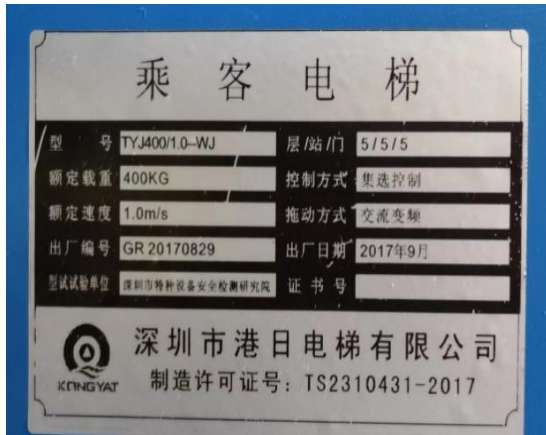
图1 电梯铭牌信息

该设备为5层5站5门的乘客电梯，制造单位为深圳市港日电梯有限公司（现更名为福克斯电梯有限公司），型号为TYJ400/1.0-WJ，额定速度为1.0m/s，额定载重量为400kg，产品编号为GR20170829。买卖合同中注明，该设备名称为无机房别墅电梯。该电梯于2017年9月安装时，其性质为非公共场所安装且仅供单一家庭使用。2018年11月，该别墅登记为民宿对外经营，电梯改作公共使用，但未依法办理特种设备使用登记。目前，涉事电梯已被查封。

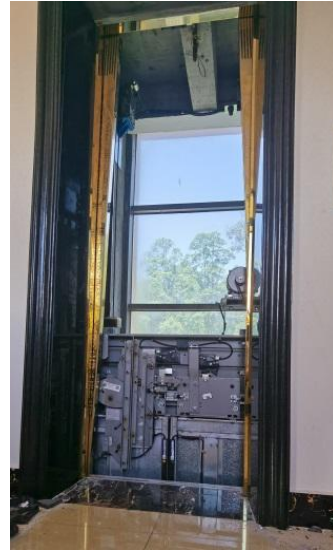
图2 五楼层门处现场图片

现场勘验时，该电梯5楼层门因消防救援破拆门扇损坏，门锁装置轻微变形，门套及层门外侧装饰部分破损。轿顶操纵箱变形，控制柜及电梯其他位置外观无异常，现场电梯因救援破拆已无法正常运行。

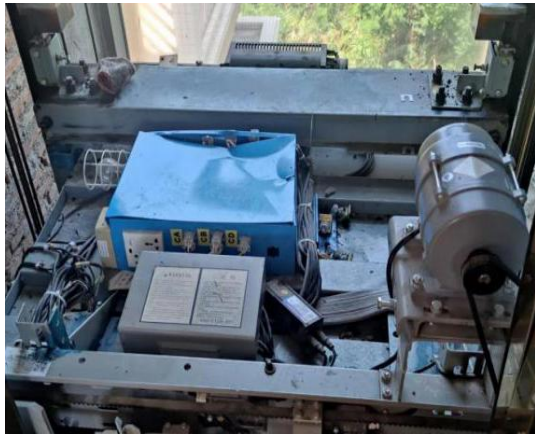
图3 电梯轿顶现场照片

经现场勘验，涉事电梯的轿顶检修优先功能正常，轿顶急停开关功能正常。根据电梯技术资料和同型号电梯对比测试表明，涉事电梯具备自动返平层功能。

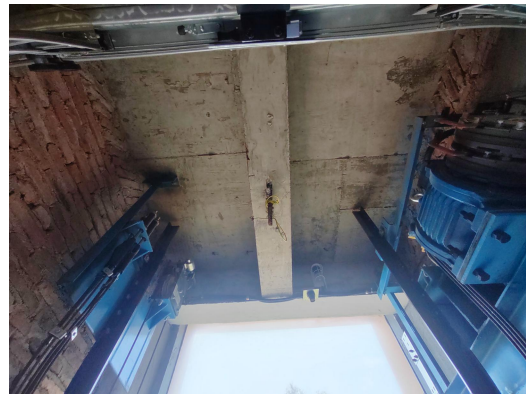
图4 轿顶空间照片

梁绍军在电梯维修过程中，未做好相应的安全防护措施，未遵守安全操作规程的要求，在进入电梯轿顶作业时，未佩戴安全帽，未将电梯始终设定为“检修状态”。根据现场轿顶检修开关及急停开关的位置状态，判断电梯轿厢上行动作的原因为电梯处于非检修状态下的自动返平层运行导致。在电梯轿厢持续上行至5楼时，将梁绍军上身躯干部位挤夹于电梯轿厢顶部操纵箱与井道顶部横梁之间，致其窒息死亡。

**4. 电梯顶部安全空间不足，存在事故隐患。**经现场勘测，事故电梯在顶层平层位置时，轿顶操纵箱与井道顶部横梁垂直高度仅为 0.18m，远小于安装时的国家强制标准《电梯制造与安装安全规范》（GB7588-2003）第 5.7.1 条对顶层间距的要求；同时不满足顶层避险空间的要求（即 0.5m×0.6m×0.8m）。福克斯电梯有限公司（原深圳市港日电梯有限公司）安装成果不符合国家有关电梯安装强制标准，涉案电梯存在较大危险因素，未设置明显的安全警示标志，导致在事故发生时维保人员梁绍军没有足够的避险空间和反应时间。
