大鹏新区葵涌街道“10·20”一般物体打击 事故调查报告

大鹏新区“10·20”事故调查组
2023年12月

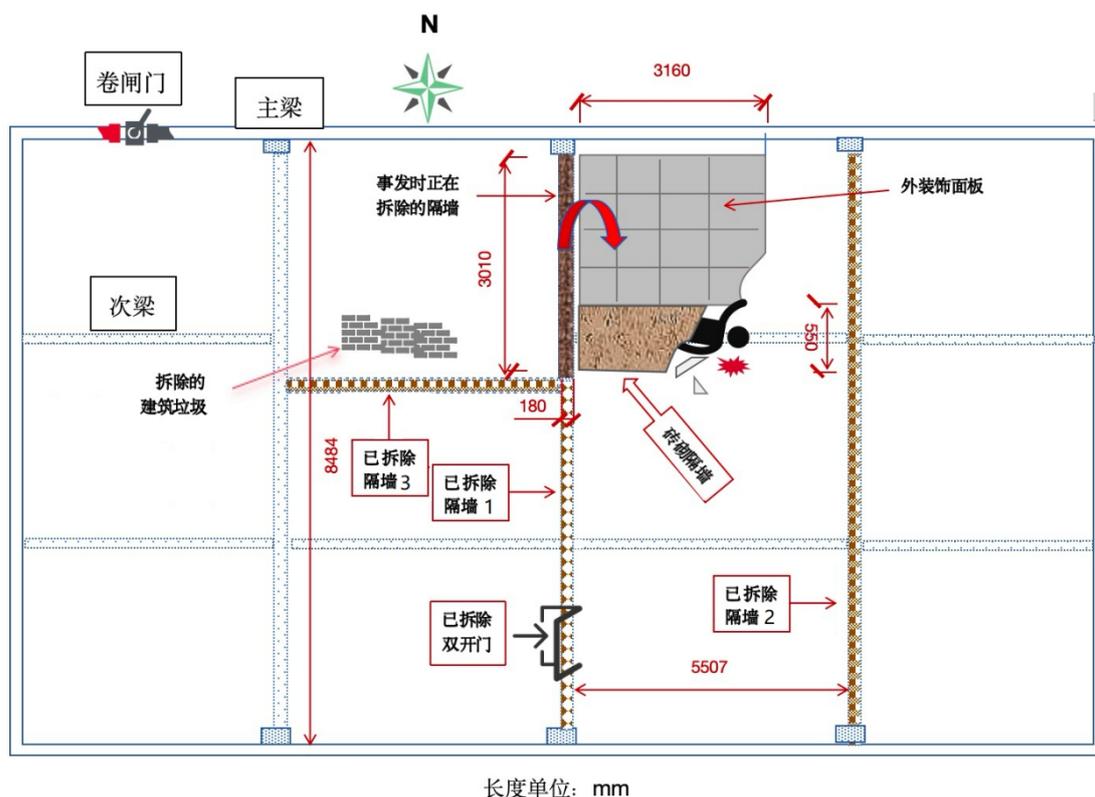
图 1 事故现场示意图

10月19日下午，王某虎与李某建面谈委托装修相关事项，当晚李某建通过微信和王某虎说第二天过来施工把墙砸了，王某虎表示同意。10月20日上午，李某建先到知己工业园，潘某军和马某槐（死者）带着1个简易龙门架，叫了一辆货拉拉从惠州大亚湾赶到知己工业园。李某建在园区门口接应，并带至A2栋一楼厂房，李某建要求潘某军和马某槐（死者）当日内拆除一楼两面隔墙，现场施工工具为潘某军借来的一把8磅锤。上午11时左右开始施工，拆除了其中一面隔墙。13时40分许，马某槐（死者）与潘某军午饭后回到工地继续拆除剩余的一面墙体，先由潘某军进行左面墙体（方位以人面向室内卷闸门）的拆除作业，采取交替轮换方式共用一把铁锤对最后一面隔墙进行拆除施工。潘某军在拆除部分墙体后到卷帘门位置休息，马某槐（死者）接替潘某军对剩余墙体继续拆除施工。15时45分许，马某槐在进行右面墙体拆除时，使用铁锤敲击墙体下部后，右侧剩余墙体倒

塌并将马某槐肩膀以下掩埋。潘某军、王某兰在听见墙体倒塌声响后迅速查看情况，发现马某槐呈现右侧躺姿势，脸部朝下，口鼻流血不能动弹不能言语，倒塌的墙体将他肩膀以下全部压住。

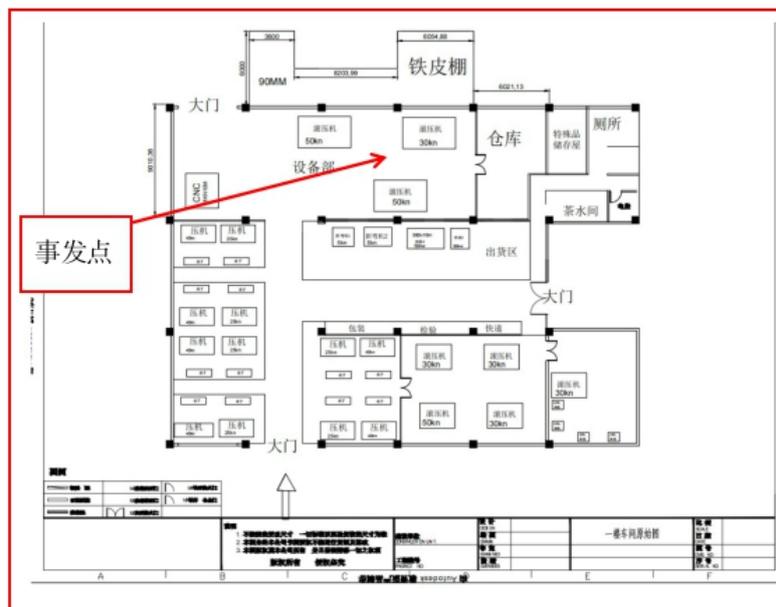
图 2 涉事厂房一楼施工平面图

1. 事发位置。位于葵涌街道知己工业园区 A2 栋 1 楼，原为某快递企业租赁经营场地，于 2023 年 9 月底撤场。2023 年 10 月上旬，深圳市业丰新能源科技有限公司向知己工业园管理方租赁该场地并计划改造成生产车间，10 月 19 日将该改造装修施工工程委托给李某建。

3. 涉事工程施工情况。该厂房改造装修工程计划施工分项为拆除墙体、水电安装、墙体粉刷、做地坪漆，事发前的主要施工内容是拆除厂房内现有的几道隔墙，施工项目负责人在施工前未编制隔墙拆除方案，未开展现场安全隐患排查，且未在施工现场进行监护。厂房施工区域为方形框架结构，南北方向三道主梁，跨度8.5米，东西方向两道次梁，跨度5.5米，事发前其他隔墙已经拆除完毕，只剩中间最后一面隔墙已拆除大半，施工区域遗留了大量的建筑废弃物。

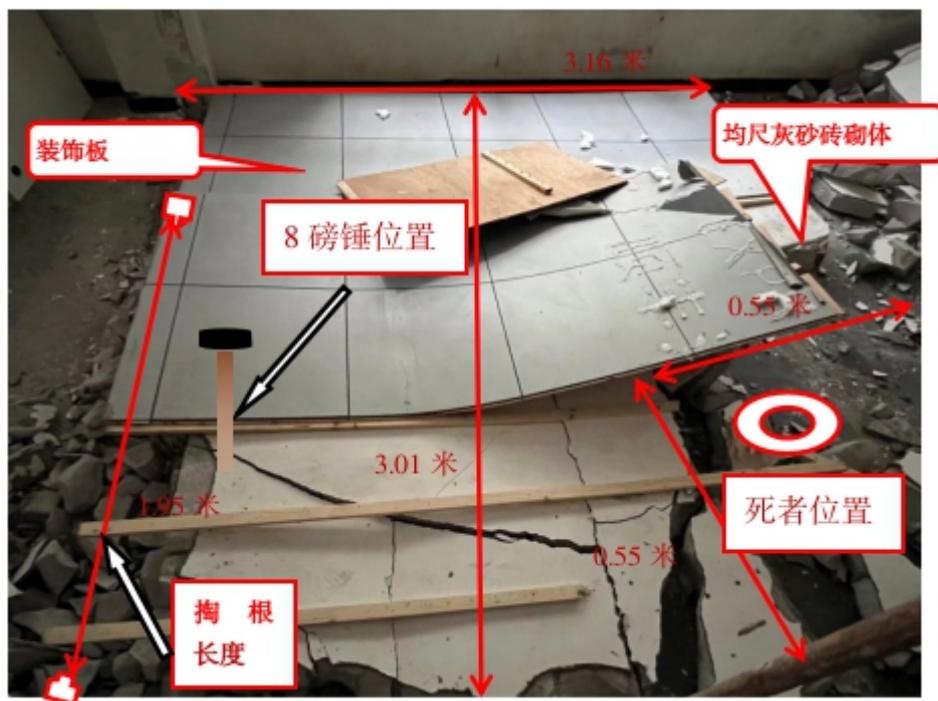
图 4 倒塌隔墙情况

4. 涉事隔墙情况。经现场踏勘，涉事隔墙整体由红砖砌筑和外装饰板两部分组成。隔墙砌筑在地板水泥面上，隔墙与外墙无拉结筋，与梁底之间无固定措施，梁 8.4 米跨度内未设置构造柱及其他加固设施。事发前已拆除南侧双开防火门和部分墙体约 5.4 米，剩余为北侧涉事倒塌墙体，高 3.2 米，宽约 3 米，红砖砌体厚 0.15 米，外装饰层 0.03 米，倒塌隔墙东南角有一约 0.55 米缺口，为死者被压位置，砖块已经被清理，旁边有些许血迹。倒塌墙体根部可见明显“掏砸”痕迹，经测量约 1.95 米墙根被砸除，现场可见拆除用的 8 磅锤被压在被掏根倒塌的墙体下面。

死者安全生产意识淡薄，拆除前未能充分了解墙体结构以及与周边墙体连接形式，直接锤击破坏墙体根部，最终墙体失稳发生倾倒，因躲避不及而被墙体撞击挤压致死。

3. 马某槐：安全意识淡薄，在未采取保证安全的防护措施的条件下，违反《建筑拆除工程安全技术规范》（JGJ147-2016）5.1.1⁸规定的墙体拆除工序，违规使用铁锤敲击墙体下部进行拆墙，对事故的发生负有直接责任。因其在事故中死亡，建议免于追究责任。
