**大鹏新区葵涌街道葵新北路 149 号
“6·21”一般物体打击事故
调查报告**

**大鹏新区“6·21”事故调查组
2024年8月**

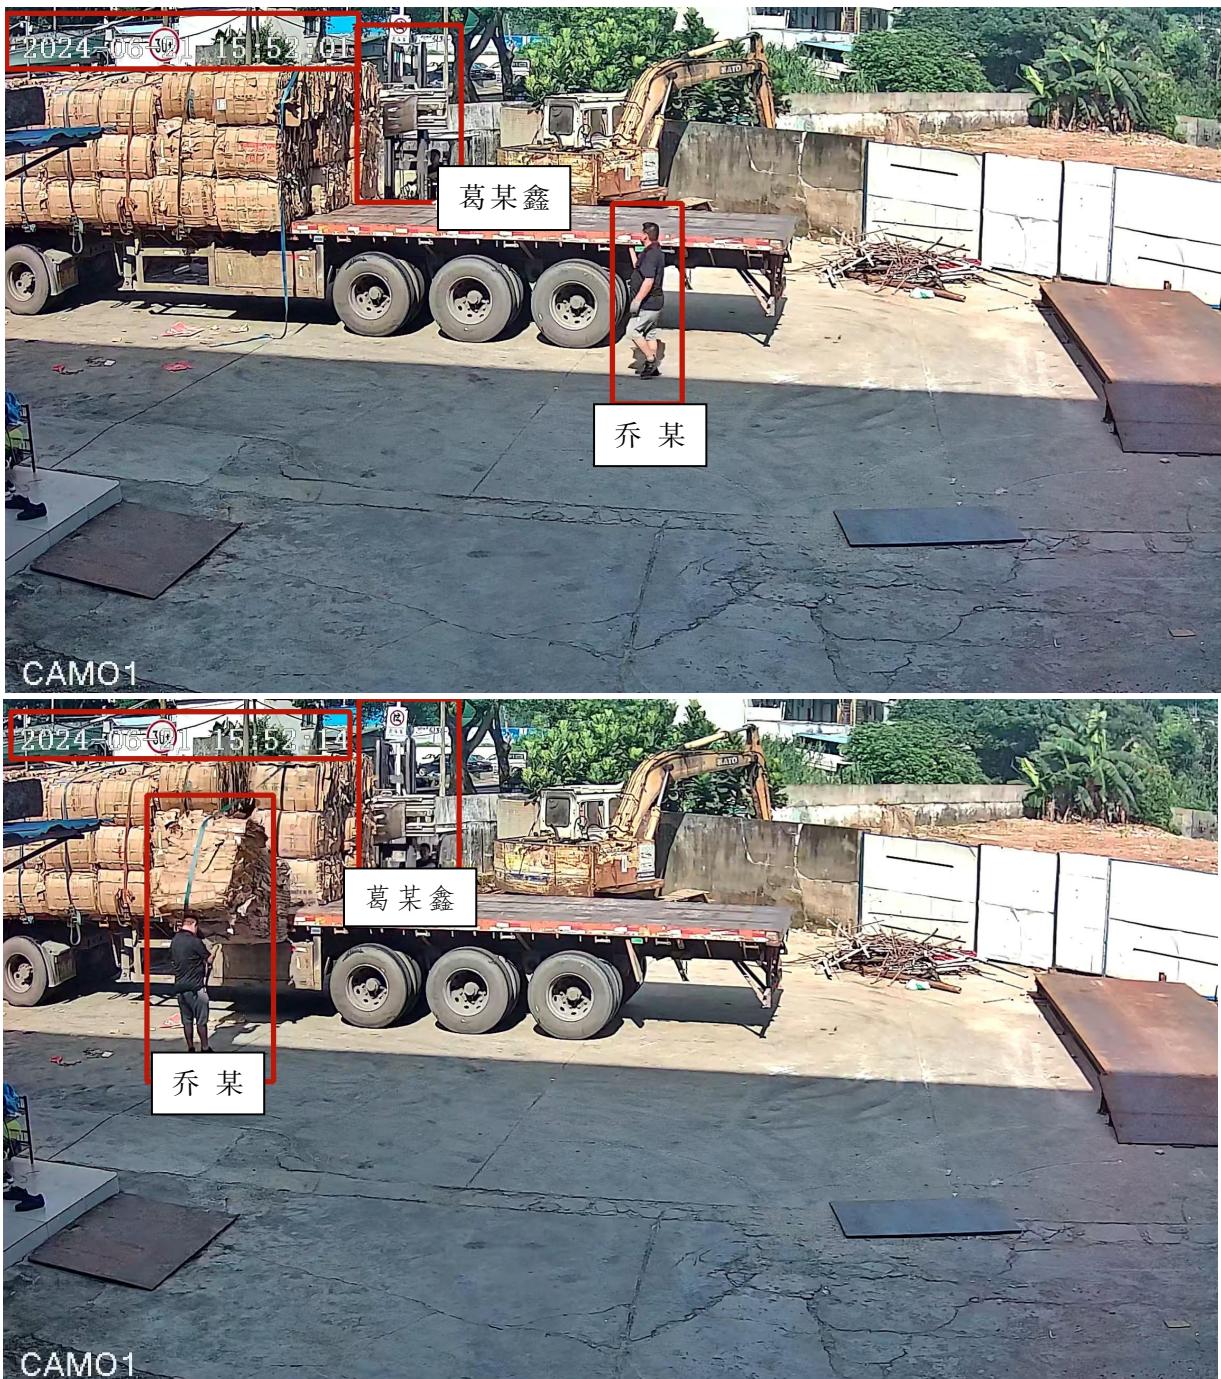
每排 3×3 捆纸皮进行装车，每排装好后，乔某（死者）使用绑带固定货物，截至 15 时 30 分，已装车固定绑扎好 6 排，并已将 3 捆纸搬到平板挂车上中间位置；15 时 44 分，葛某鑫驾驶抱夹车搬运 3 捆纸皮包装车到平板挂车的左侧位置（车辆前进方向的左侧，下同），开始不断调整该 3 捆纸皮包摆放位置。15 时 50 分许，葛某鑫驾驶抱夹车一次搬运 3 个纸皮包到车辆的右侧，15 时 50 分 48 秒前后，葛某鑫驾驶抱夹车夹着 3 个纸皮包推了下中间部位的 3 捆纸皮包，左侧的 3 捆纸皮包有明显的晃动，15 时 51 分 08 秒推了第二次，15 时 51 分 15 秒推了第三次，15 时 51 分 22 秒抱夹车松开纸皮包；15 时 51 分 39 秒，乔某（死者）在挟臂下方抛甩绑带到平板挂车左侧欲开始货物固定作业；15 时 52 分 01 秒，乔某（死者）走到车辆左侧准备捆绑固定第 7 排纸皮包，与此同时，葛某鑫还在调整第 7 排右侧 3 捆纸皮包的摆放位置，使用抱夹车的夹臂推顶纸皮包，想对平板挂车上的 3 层纸皮包整理整齐；15 时 52 分 05 秒，乔某（死者）从平板挂车右侧走向左侧调整绑带位置；15 时 52 分 10 秒，乔某（死者）无视纸皮包已超出平板挂车边缘的情况在纸皮包前低头整理绑带。此时，葛某鑫驾驶抱夹车再次推顶平板挂车右侧纸皮包，致使左侧边缘三层纸皮包重心不稳，于 15 时 52 分 14 秒向左侧倒下砸到乔某（死者）（图 1）。15 时 52 分 55 秒，葛某鑫看到纸皮包掉到地上，跑过来后发现乔某（死者）面朝上躺在地上，嘴角有轻微出血，且被一个纸皮包压着右腿一小部分。

图 1 事发时现场监控视频截图

1. 葛某鑫对使用抱夹车装卸纸皮包操作使用不熟练、安全意识淡薄，与乔某（死者）一起从事车辆装车作业时，未意识到涉事平板挂车装车后两侧纸品明显已经超宽¹，未对周围环境进行观察，在未确认乔某（死者）处于安全状态的情况下，使用抱夹车夹臂推顶调整纸皮包摆放位置的过程中操作不当，造成平板挂车另一侧的三叠纸皮包重心失稳倒塌，将站在车辆下方准备捆绑固定作业的乔某压伤致死。

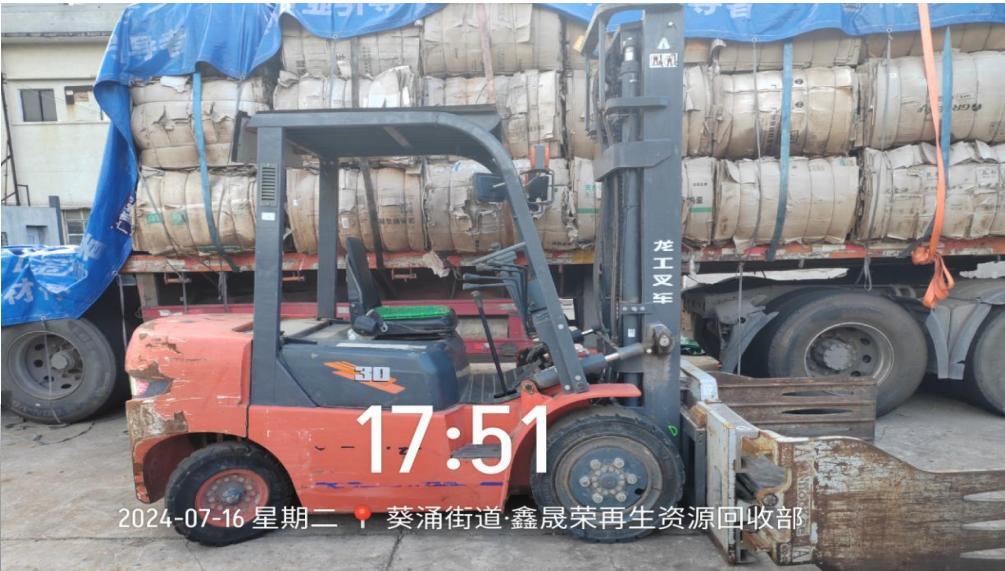
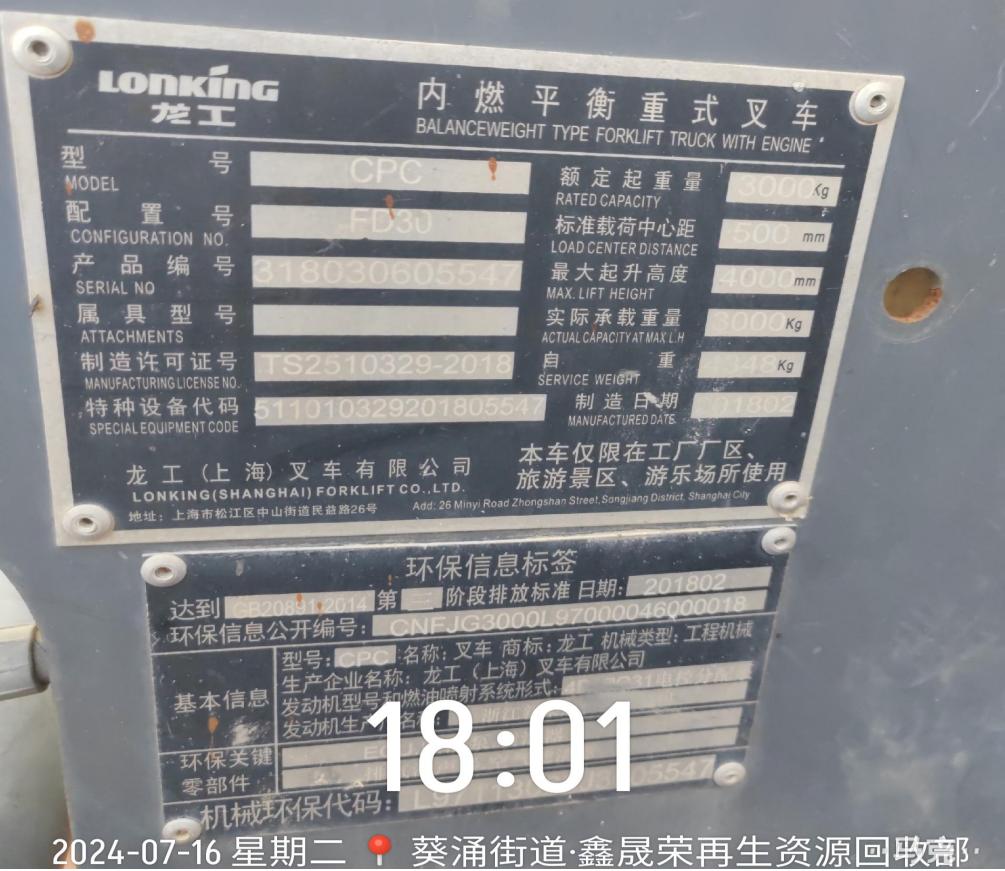
(2) 抱夹车（图2）（车牌号码：无）。用途：装卸废纸皮包。原车为内燃平衡重式叉车，型号：龙工CPC，额定起重量：3000kg，原车主将货叉结构更换成抱夹结构。经特种设备监管部门确认，该起重车辆无货叉重要结构件，与《特种设备目录》和有关技术规范中叉车的定义和要求不符，不纳入特种设备监管。葛某鑫称其于2022年购买该车后，原聘请了有特种设备作业人员证的人员驾驶，由于今年来生意不好，没有续签，由葛某鑫来操作，事发前正在申办特种设备作业人员证。

图 2 抱夹车实物图

（一）鑫晟荣回收部要及时制定完善各项安全生产规章制度和操作规程，建立严格的监督和考核机制，确保制度的有效执行。明确抱夹车等场内车辆的操作步骤和注意事项，定期对员工进行安全教育培训，确保员工熟悉并遵守操作规程作业。抱夹车等场内车辆虽未纳入特种设备目录监管，但其实际由特种设备改装，建议由取得特种设备作业人员证（叉车）且熟练掌握的人员操作。

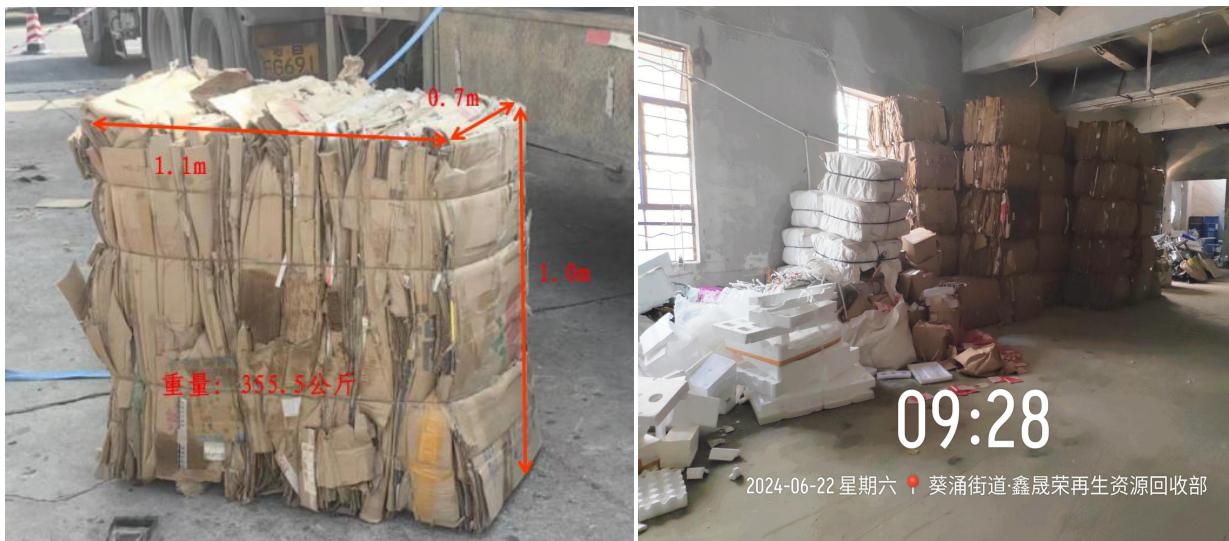
装载物：废纸皮包。装上平板挂车的废纸皮包尺寸约：长110cm，宽70cm，高100cm，重量：355.5kg/包。其场内还堆垛有部分未来得及装车的纸皮包（图3）。

图3 废纸皮包实物图

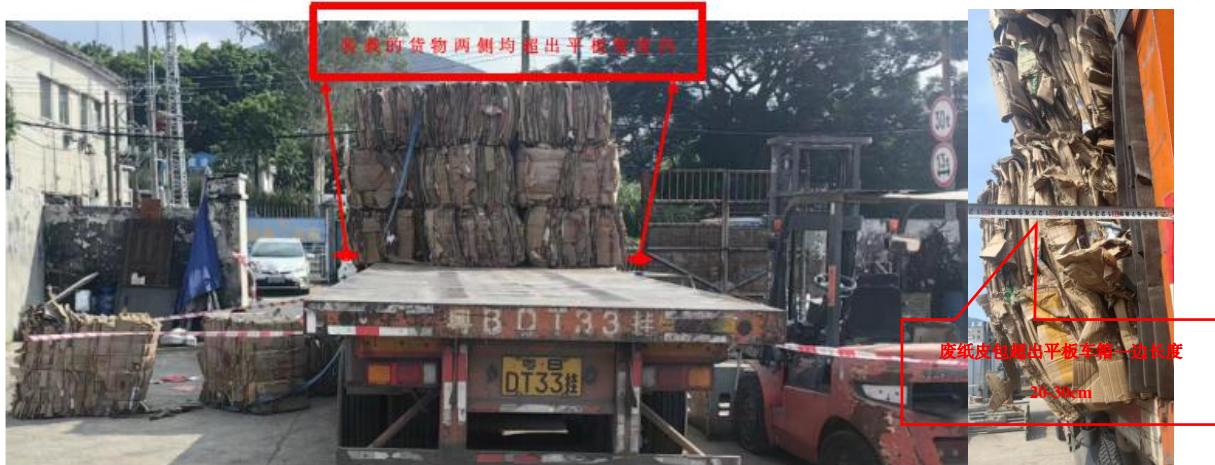
装车过程中，平板挂车装载废纸皮包由车箱前端向后进行；废纸皮包放置在平板挂车箱上，每排放置9个（底层3个，每个堆叠3层）；现场装载的废纸皮包两侧超出。超过平板挂车箱两边边缘约50cm-60cm，平板挂车箱至废纸皮包顶端约1.9米。

图 4 涉事平板挂车装载情况
